Nach einer Phase der genauen Vermessung des Geländes, der Prüfung, Absicherung und Versicherung der neuen Liegenschaft begann im Oktober 2012 ein kreativer Entwurfsprozess in Form einer Kooperation mit dem Institut für angewandte Architekturstrategien der Hochschule für Technik, Wirtschaft und Kultur (HTWK). Leipzig. Der Lehrbereich Entwurfsorientierte Denkmalpflege unter der Leitung von Herrn Professor Dipl. Ing. Harald Stricker und Dipl. Ing. Claudia Lenz entwickelte gemeinsam mit Architekturstudenten ein Planungskonzept für die Umnutzung von Philippus.

PLANUNGSGUTACHTEN

PHILIPPUSKIRCHE LEIPZIG - LINDENAU

P L A N U N G S G U T A C H T E N	PHILIPPUSKIRCHE	LEIPZIG

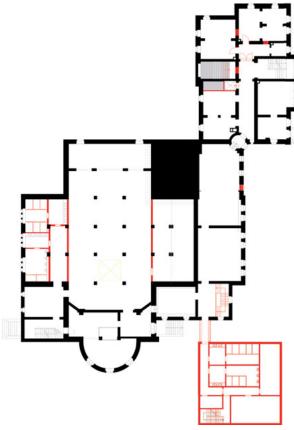
Abb.17 UG Veränderung im Bestand

schwarz = Bestand gelb = Abriss rot = Neubau

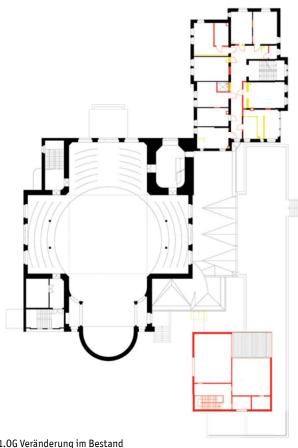
Abb.21 1.0G Veränderung im Bestand

= Bestand schwarz gelb = Abriss = Neubau rot

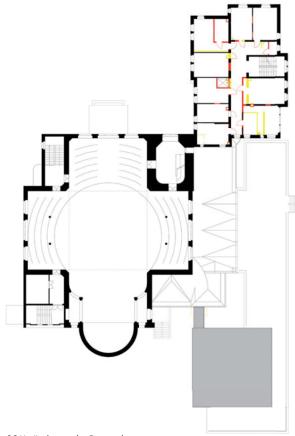
Abb.24 2.0G Veränderung im Bestand

schwarz = Bestand gelb = Abriss rot = Neubau

Im 2. Obergeschoss finden neun Hotelzimmer platz. Es gibt fünf Doppelzimmer, wovon eines rollstuhlgerecht ist, und vier Einzelzimmer. Alle Hotelzimmer haben einen kleinen Sanitärbereich und sind vollständig barrierefrei.
